# Webinar Dijkbekleding

## Project IJsselwerken

Dijkversterking Zwolle-Olst; waterschap Drents Overijsselse Delta samen met Boskalis Nederland

# Dijkbekleding

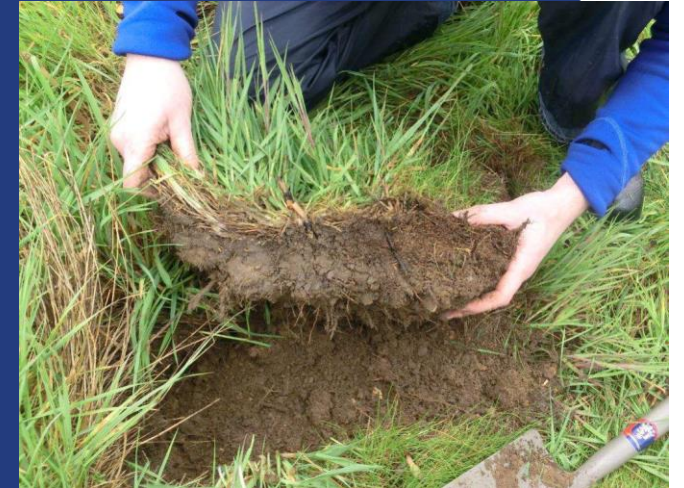
# Context

## Vragen vooraf:

- Is de ondergrond wel zo zandig?
- Zo ja, hoe vertaalt zich dat naar de sterkte van de bekleding?
- Is het grootschalig vervangen van de bekleding wel een doelmatige oplossing?

- Grasbekleding Zwolle-Olst ligt niet op klei, ook niet op zand, maar op een 'kleiig soort zand'
- Ook hiervoor zijn geen methodes beschikbaar om te ontwerpen of te beoordelen
- Onderzoeksvraag blijft overeind: hoe sterk is nu eigenlijk de bekleding?

Omschrijving monster	Lutumgehalte (%)	Siltgehalte (%)	Zandgehalte (%)
Kz3g1	10,6	16,4	73,0
Zkg1	7,1	9,4	83,5
Zk, met een spoor grind	5,2	7,8	87,0
Zkg1	5,3	8,0	86,7
Kz3g1	8,0	14,1	77,9
Kz2, met een spoor grind	12,6	23,1	64,3
Kz3g1	10,7	20,5	68,8
Zs1g1	3,9	5,5	90,6
Kz3, met een spoor grind	9,5	14,2	76,3
Zs3g1	7,8	16,0	76,2
Zkg1	5,3	8,9	85,8
Kz3, met een spoor grind	8,6	11,5	79,9
Zk	6,1	9,3	84,6
Zk, met een spoor grind	5,5	10,3	84,2
Kz3, met een spoor grind	8,4	15,9	75,7
Zs3g1	7,6	11,3	81,1
Kz3g1	10,2	12,9	76,9
Kz3	8,7	14,1	77,2
Zs3g1	7,3	11,6	81,1
Kz3g1	8,0	13,9	78,1
Kz3	8,8	17,5	73,7
Zs3g1	7,2	13,0	79,8
Zs3, met een spoor grind	3,9	18,3	77,8
Zs1	2,9	2,2	94,9
Kz3, met een spoor grind	9,7	18,2	72,1
gemiddeld:	7,6	13,0	79,5

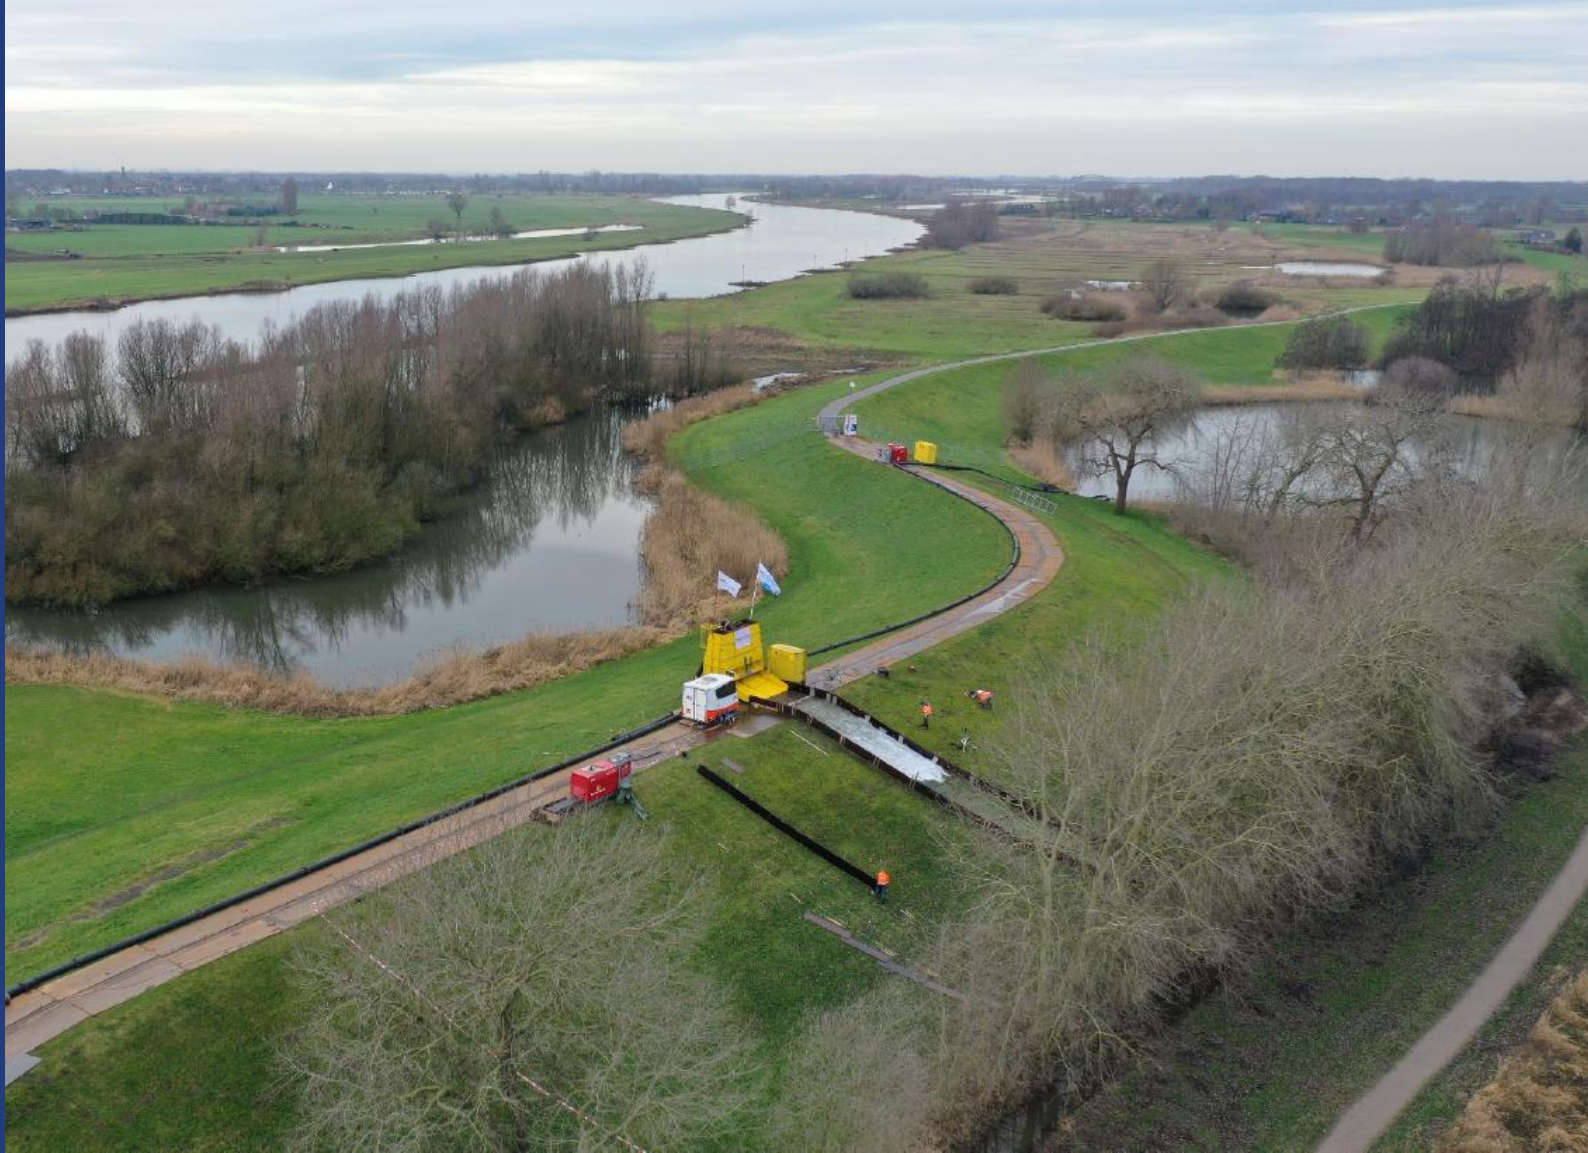
# Context

## Onderzoek:

- Insitu tests: op de dijk de 'maatgevende' golven nabootsen en kijken hoe de bekleding zich houdt

## Belangrijk:

- De testdijk moet 'representatief' zijn, niet te sterk maar ook niet te zwak
- De dijk moet geschikt zijn (logistiek: bereikbaar, water beschikbaar)
